9月8日に発生した台風第9号による被害状況と当企業団の現況について

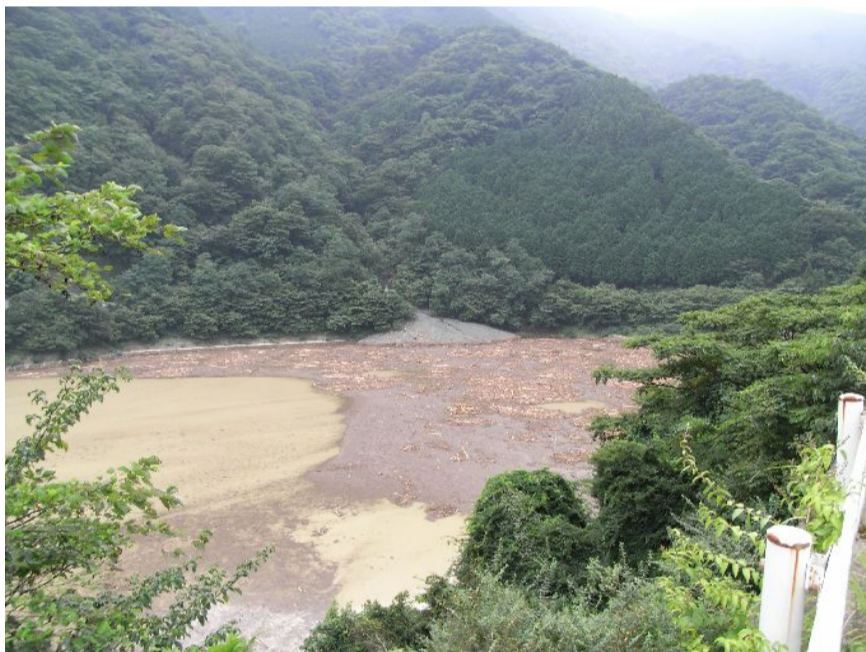
平成22年9月8日に本州に上陸した台風第9号により、酒匂川の上流水源域である神奈川県山北町や静岡県小山町等では、土砂崩れや護岸決壊等の被害が広範囲にわたり発生し、三保ダム(丹沢湖)へも大量の土砂や流木が流入しました。

① 丹沢湖(水源地)の被害状況(一部)

(9/8 台風通過直後) 丹沢湖に大量に流入した流木

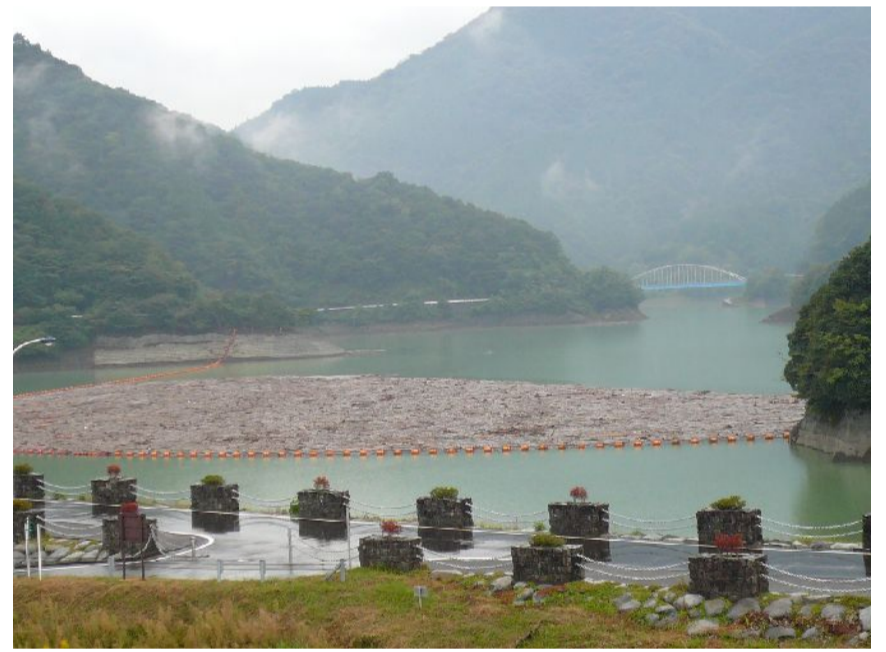
(10/21 撮影) 丹沢湖

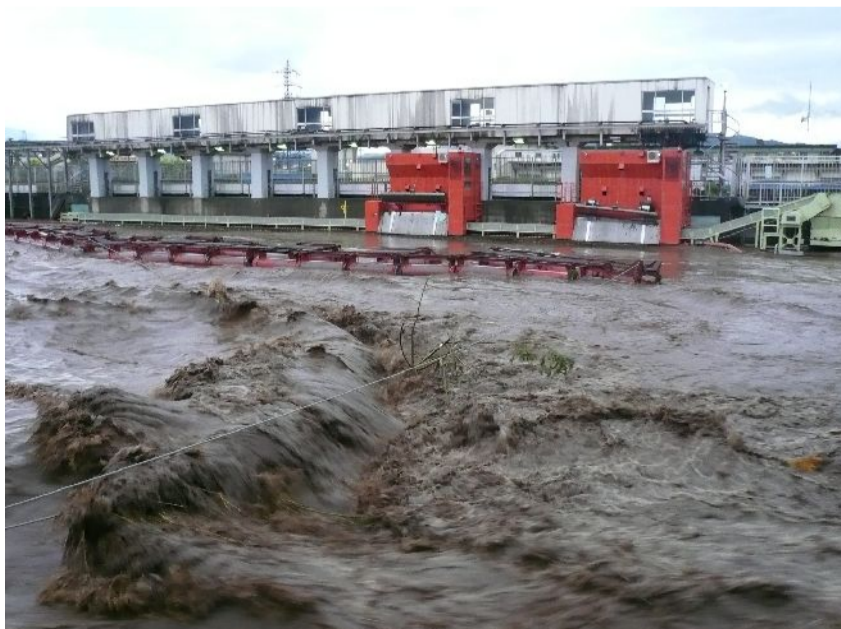
また、下流部に位置する当企業団の飯泉取水堰では、9月8に過去最大の流量(3,300 m³/s)を記録しました。これに伴い、河川を流れる大量の塵芥によって取水口部に設置されている除塵機が故障し、取水口を塵芥が塞いだこと等により、約13時間の取水停止を行いました。(※断水被害はありません。)

② 飯泉取水堰付近の被害状況(一部)と河川(濁水)状況 被害状況(9/8 台風通過直後)

取水口付近と破損した除塵機(右側)

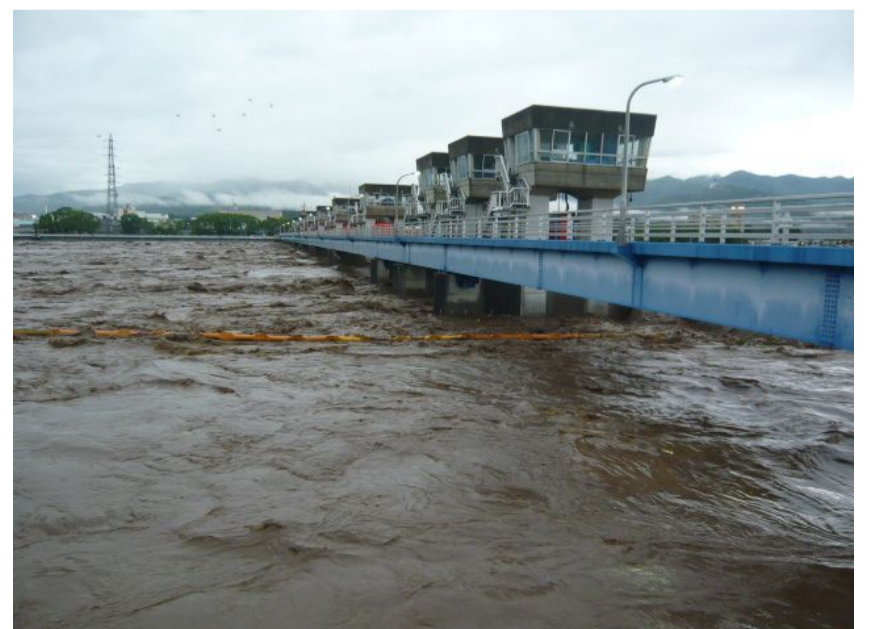
取水堰付近の増水

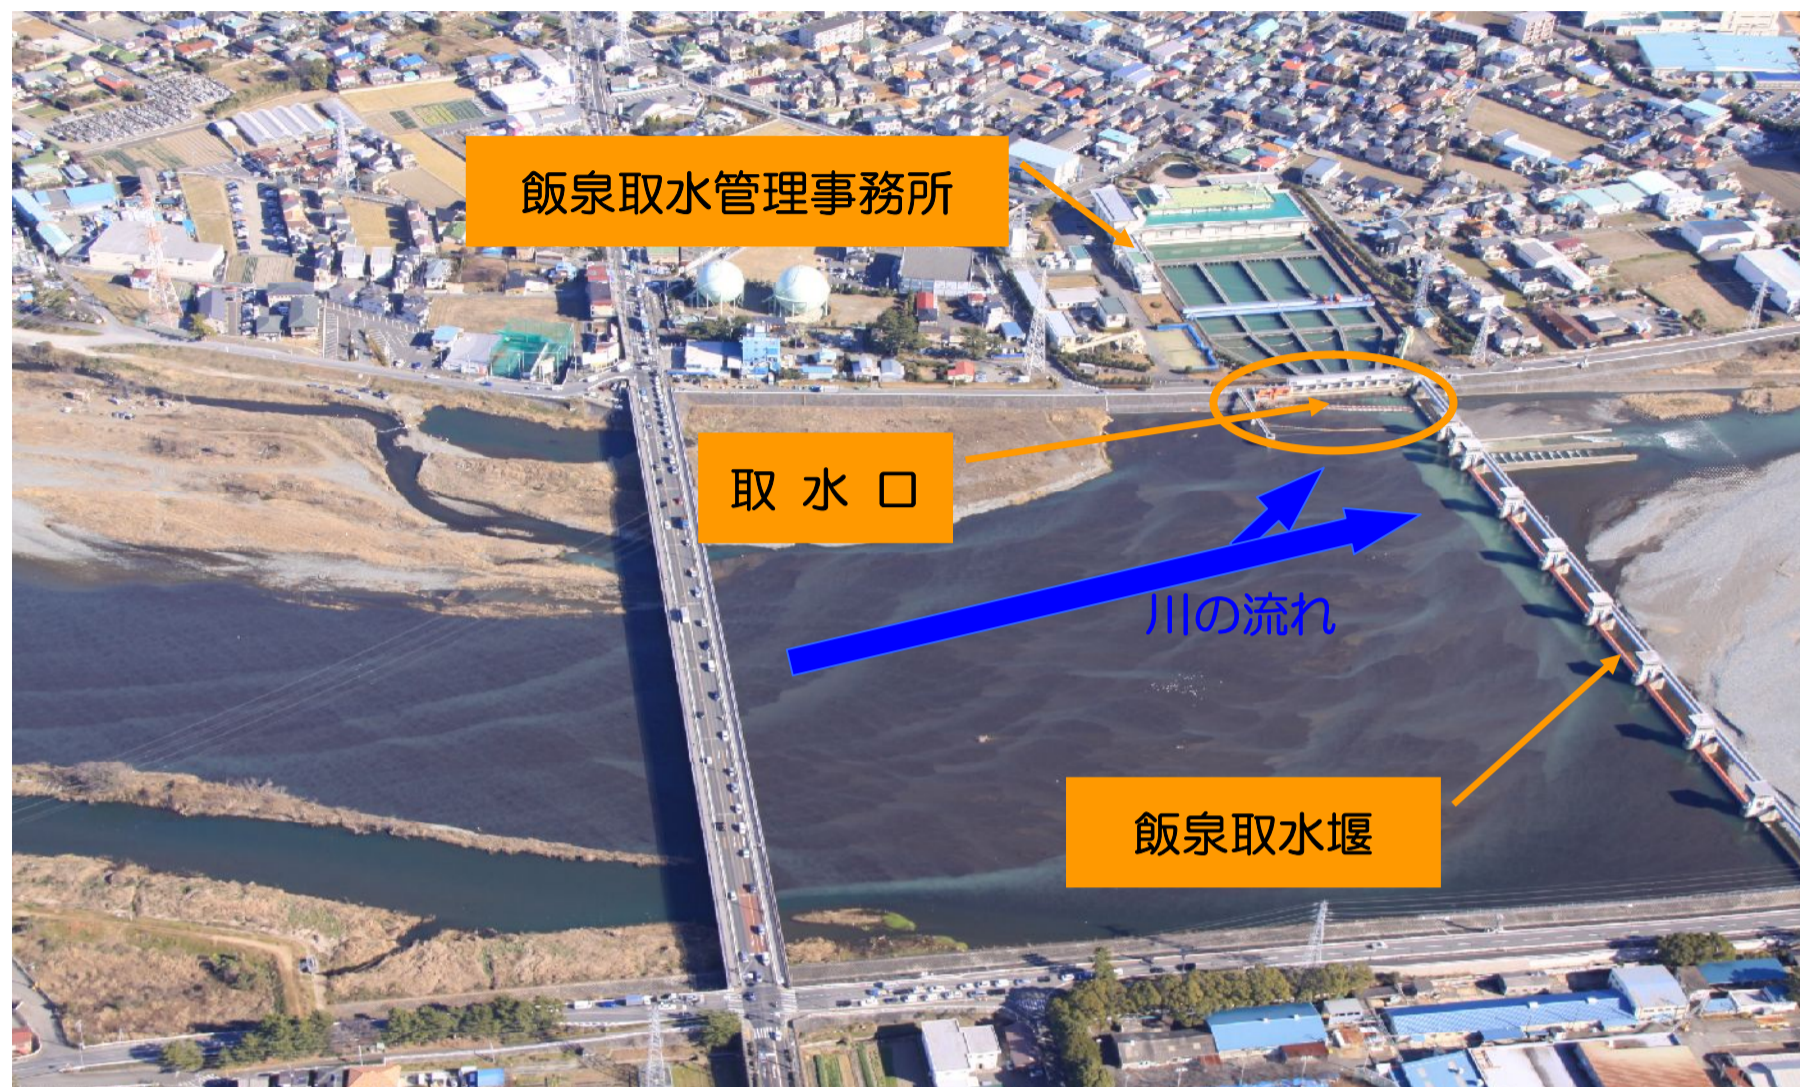
飯泉取水堰上流の川の流れは、河川内に堆積した土砂の影響などで取水口に集中しているため、川の流れに沿って、絶えず土砂が取水口に移動してきています。

通常は堰のゲート操作により、適宜、土砂の移動作業を実施していますが、堰下流への影響を勘案し、作業に伴って発生する濁りを抑制するため、平成23年1月以降、次のとおり緊急的な作業を実施しています。

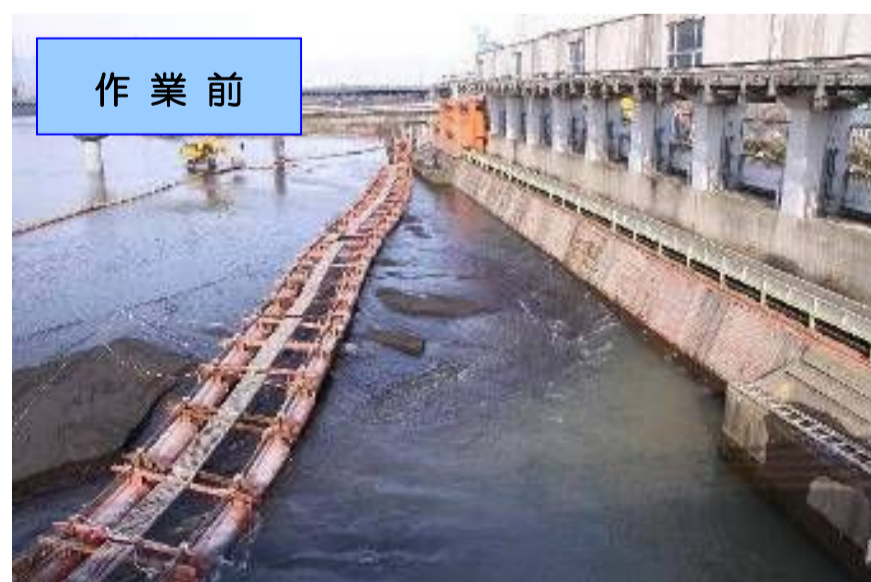
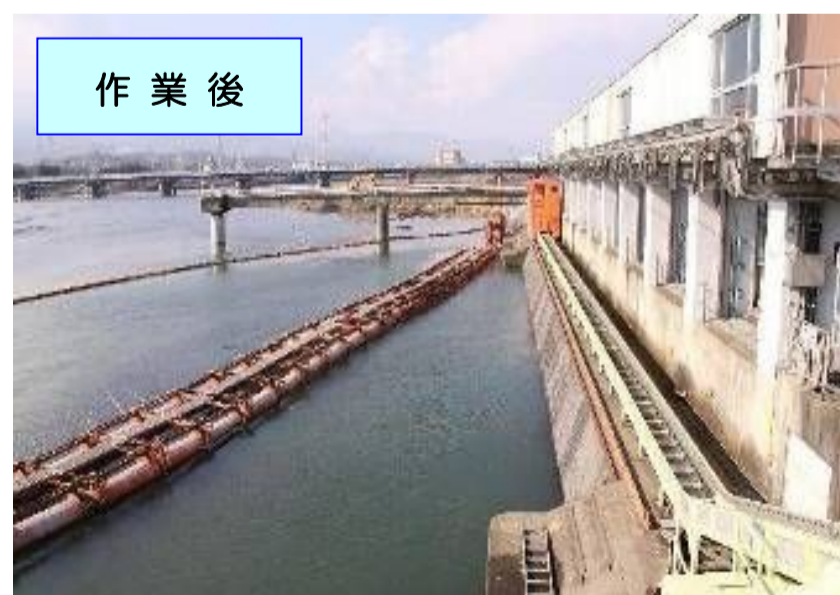
取水口の堆積土砂移動作業（作業前・後）

取水口前部に堆積した約200立方メートルの土砂を重機により浚渫し、浚渫した土砂は、取水堰上流左岸の河川敷仮置場へ移動しました。
